「真夏の長雨」による ~水害について~

今年は、「真夏の長雨」により、西日本を中心に記録的な大雨となり、各地で河川氾濫や土砂災害が発生しました。

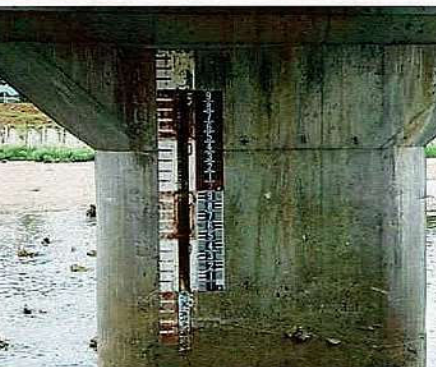
大矢知地区には、三重県管轄の朝明川水位観測所(朝明川下流)が設置されており、観測所の「水位」に基づいて、朝明川氾濫警報情報が発令されます。

「朝明橋、橋脚に水位目盛り表示」

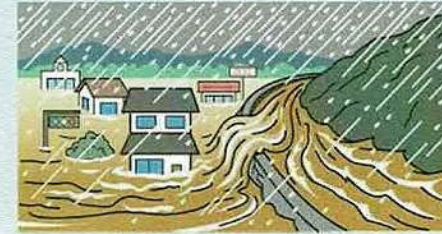
①外水氾濫(洪水)

大雨などにより、川の水が堤防から溢れる、あるいは堤防が破堤した場合等に起こることを洪水といいます。

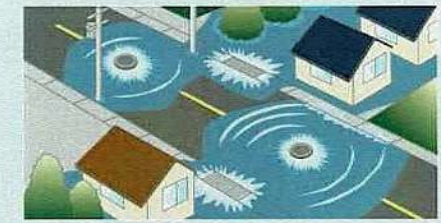
②内水氾濫(浸水)

市街地に降った雨が雨水処理能力を超える、あるいは川が溢れかかっている、ポンプ排水ができなくて浸水すること。

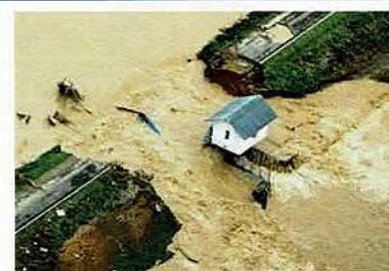
「熊本県球磨川堤防決壊直前 R2.7」

堤防が決壊すると濁流が市街地に流れ込み、家屋の倒壊や流失などの被害が発生します。河川堤防が決壊に至る要因は、河川の増水によって起こる①越水、②浸食などがあります。

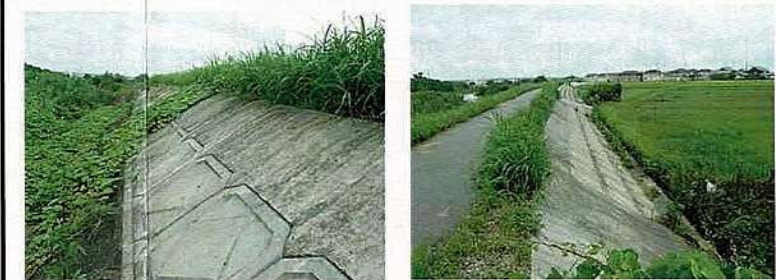
朝明川沿いの大矢知町(出来山)で、堤防補強工事(表裏の両法面)が行われております。

「表側(河川側)法面」

「裏側(陸地側)法面」

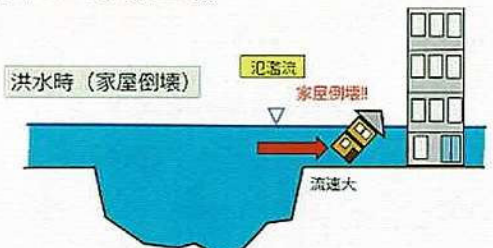
① 氾濫流 家屋倒壊等氾濫想定区域
堤防に越水や決壊が発生して、河川から水が溢れて、水流により家屋等が流される恐れのある区域

② 河岸浸食 家屋倒壊等氾濫想定区域
堤防が決壊して、地盤ごと削り取られて、家屋等が流される恐れのある区域

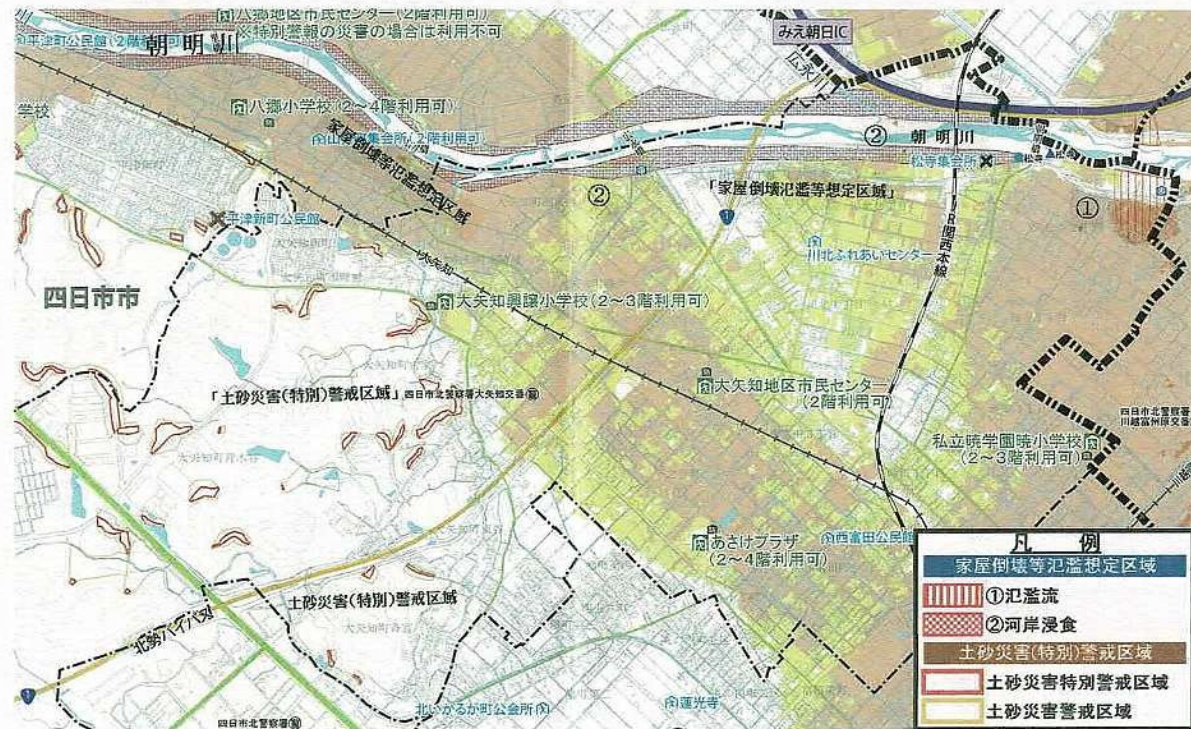
大矢知地区内家屋倒壊等氾濫想定区域・土砂災害警戒区域図

大矢知地区では、朝明川沿いの「松寺、川北、礪井、出来山地区」に家屋倒壊等氾濫想定区域が指定されています。

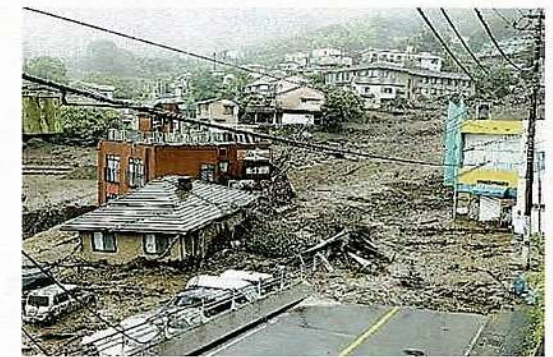
梅雨前線の停滞に伴い長雨が続く、熱海市伊豆山地区では7月1~3日の72時間の降水量が411.5ミリに上がり、観測史上最多を更新。3日間で平年7月の1カ月分の降雨量(242.5ミリ)の1.7倍の雨が一気に降ったことにより、逢初川上流を起点に土石流が発生しました。

その結果、水と混じり合った土砂は谷を下って市街を襲い、住宅や自動車を飲み込んで流れ込み甚大な被害となりました。

「伊豆山地区土石流による被害状態」
